Татарстанская республиканская организация
Всероссийского Электропрофсоюза

ОБЗОР ТРАВМАТИЗМА 2023

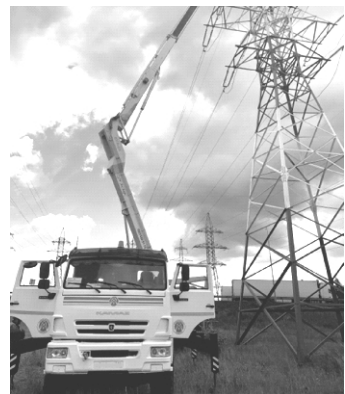
ПТИЧЬЕ ГНЕЗДО

3 июня 2023 года бригада электромонтёров получила задание по распоряжению расчистить трассу кабельно - воздушной линии электропередачи 110 кВ от поросли и кустарника. Прибыв на место, бригада приступила к работе. После очистки участка ВЛ до крайней опоры, примыкающей к автомобильной дороге М7, для продолжения работ возникла необходимость переехать на противоположную сторону дороги.

Маршрут между крайней опорой линии с одной стороны дороги до следующей опоры данной линии на другой стороне дороги был сложный, и, с учетом необходимого объезда составил более 1 км. Как следствие, переехав на противоположную сторону трассы М7 бригада неправильно визуальнo определила линию, на которой должна была осуществляться работа, при этом диспетчерские наименования проверены не были.

На траверсе одной из опор ошибочно определённой линии бригада увидела птичье гнездо. Чтобы не оформлять окончание работы по распоряжению, в целях дальнейшего продолжения расчистки трассы, коллегиально в присутствии мастера бригадой было принято решение не производить допуск по имеющемуся наряду и снять гнездо. Установка переносного заземления с предварительной проверкой отсутствия напряжения не проводилась.

Электромонтёры зашли на платформу люльки, а водитель произвёл подъём люльки к верхней траверсе, ошибочно определенной линии. На высоте, при приближении на недопустимое расстояние до токоведущих частей КВЛ 110 кВ произошло короткое замыкание, после чего электромонтёры получили термические травмы от возникшей электрической дуги и упали на дно платформы люльки. После этого сработала система автоматического повторного включения (АПВ), и бригада повторно попала под термическое воздействие электрической дуги.

Из-за воздействия электрической дуги произошел отказ управления АГП. Прибывшие на место происшествия сотрудники МЧС установили пожарную автолестницу, по которой пострадавшие самостоятельно спустились на землю, где им была оказана первая медицинская помощь прибывшими сотрудниками скорой помощи.

В результате несчастного случая, в том числе из-за неприменения подшлемников, электромонтёры получили термические ожоги. Степень травмы одного из пострадавших - тяжелая, второго - степень легкая.

Причины, вызвавшие несчастный случай:

- ✓ Неудовлетворительная организация производства работ.
- ✓ Недостатки в организации и проведении подготовки работников по охране труда.
- ✓ Применение средств индивидуальной защиты не в полном объёме.

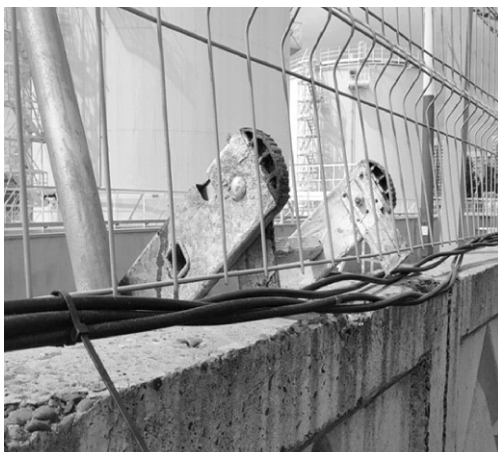
ПОРАЖЕНИЕ ЭЛЕКТРИЧЕСКИМ ТОКОМ

3 августа 2023 года на территории котельной ТЭЦ электромонтёр осуществлял плановый осмотр периметрального освещения. При проведении осмотра, предположительно для детального осмотра прибора освещения, он установил металлическую лестницу на железобетонный забор.

По верхней части забора сторонней организацией ранее был проложен незаконно установленный самонесущий изолированный провод, находящийся под напряжением.

Поднимаясь по лестнице, электромонтёр предположительно повредил одну из фаз, тем самым через лестницу электромонтёр попал под напряжение 220 В. Пострадавшего сняли с лестницы и оказали первую помощь. Прибывшие на место происшествия медики констатировали факт смерти электромонтёра.

Причины, вызвавшие несчастный случай:

- ✓ Неудовлетворительная организация производства работ.
- ✓ Отсутствие контроля со стороны вышестоящего должностного лица за соблюдением требований охраны труда, а также производственной и трудовой дисциплины труда в отношении нижестоящего должностного лица.
- ✓ Проложение по верхней части периметрального ограждения самонесущего изолированного провода, находящегося под напряжением, не обеспечивающего безопасные условия эксплуатации электроустановок.
- ✓ Нарушение работником трудового распорядка и дисциплины труда, выразившаяся в производстве работ без диэлектрических средств индивидуальной защиты, а также в применении металлической лестницы — при обслуживании электроустановок.

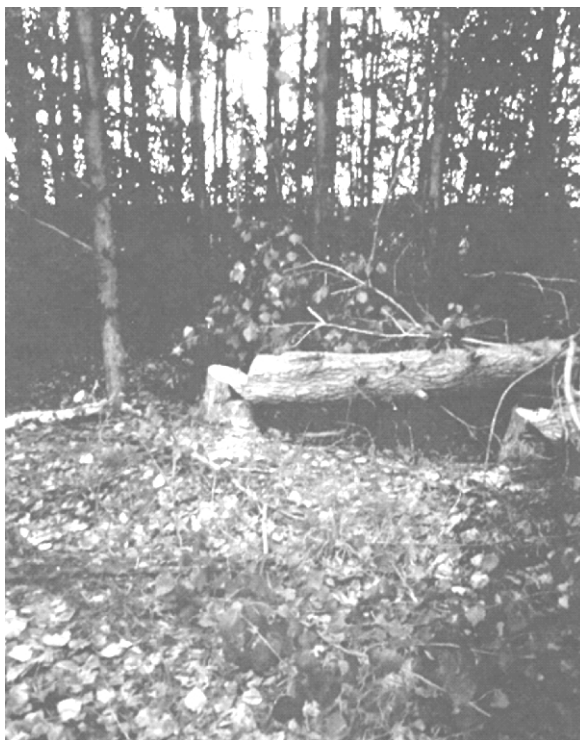
ПАДЕНИЕ С ВЫСОТЫ

16 июня 2023 года бригада электромонтёров получила задание расчистить от деревьев охранную зону воздушной линии электропередачи 110кВ. Приехав на место, бригада приступила к работе.

Одно из деревьев на участке было большого диаметра, в связи с чем возникла необходимость его спилить. После осуществления подпила этого дерева, оно не упало. Одним из работников было принято ошибочное решение взобраться на дерево, для того чтобы привязать верёвку и в последующем оттянуть дерево.

Взобравшись на дерево, пострадавший взялся за ветку дерева, которая сломалась, вследствие чего он упал. После падения пострадавший самостоятельно встал и закончил совместно с коллегой валку дерева. Однако, через некоторое время пострадавший почувствовал сильные боли и был доставлен в больницу, где у него диагностировали тяжелые травмы спины.

Причины, вызвавшие несчастный случай:

- ✓ Неудовлетворительная организация производства работ, в том числе необеспечение контроля со стороны руководителей и специалистов подразделения за ходом выполнения работ.
- ✓ Нарушение работником трудового распорядка и дисциплины труда.

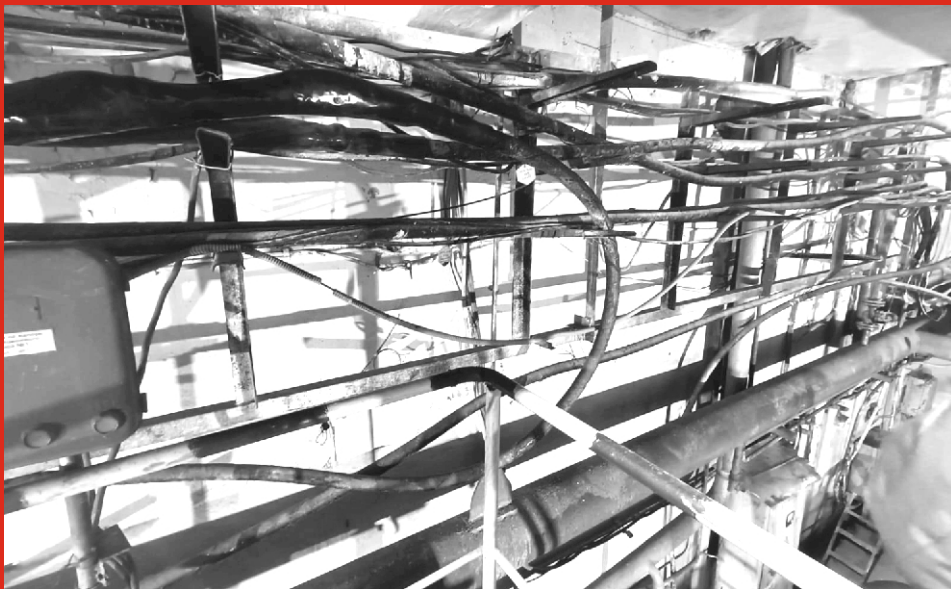
ОШИБОЧНЫЙ РАЗРЕЗ

8 декабря 2023 года бригада электромонтёров подрядной организации, работая на площадке ТЭЦ, выполняла работы по резке обесточенного кабеля 6 кВ, для его дальнейшего демонтажа.

В ходе работы на одном из участков член бригады тряс и поддёргивал кабель указывая другому электромонтёру на тот кабель, который необходимо разрезать.

В определённый момент времени он начал спускаться на пол для того, чтобы отпустить кабель и тем самым в данный момент два электромонтёра потеряли друг друга из виду.

Электромонтёр произвел резку ошибочно определённого кабеля, расположенного рядом и находящегося под напряжением. Возникла электрическая дуга, под воздействием которой работник получил тяжелые ожоги верхней части тела.
